# 테크노마트 건물 이상진동 현상 원인 규명 및 대책

정 란 | 단국대학교 건축공학과 석좌교수

# 테크노마트 건축물 개요

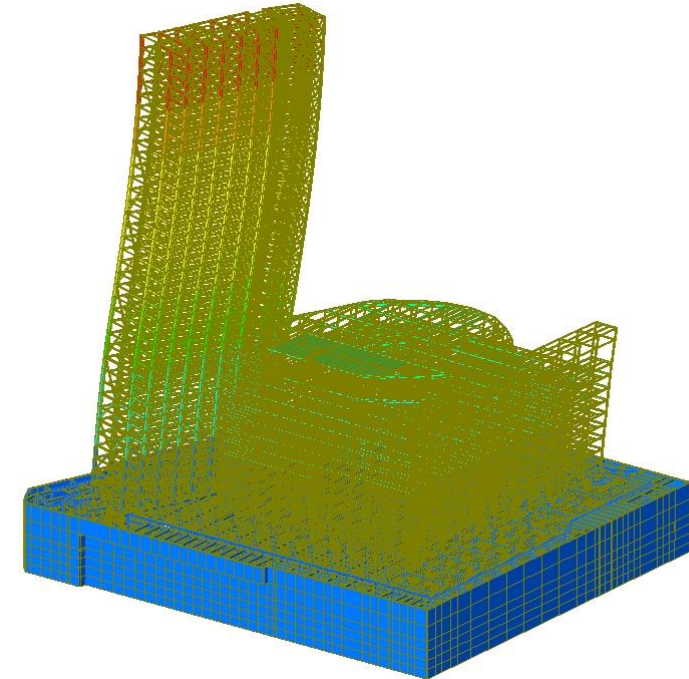
<지진하중 층간변위>

- X-dir : 층간변위 25.8mm(0.005h)
  - Y-dir : 층간변위 14.2mm(0.003h)
- 층간변위 제한값 **0.015h** 만족

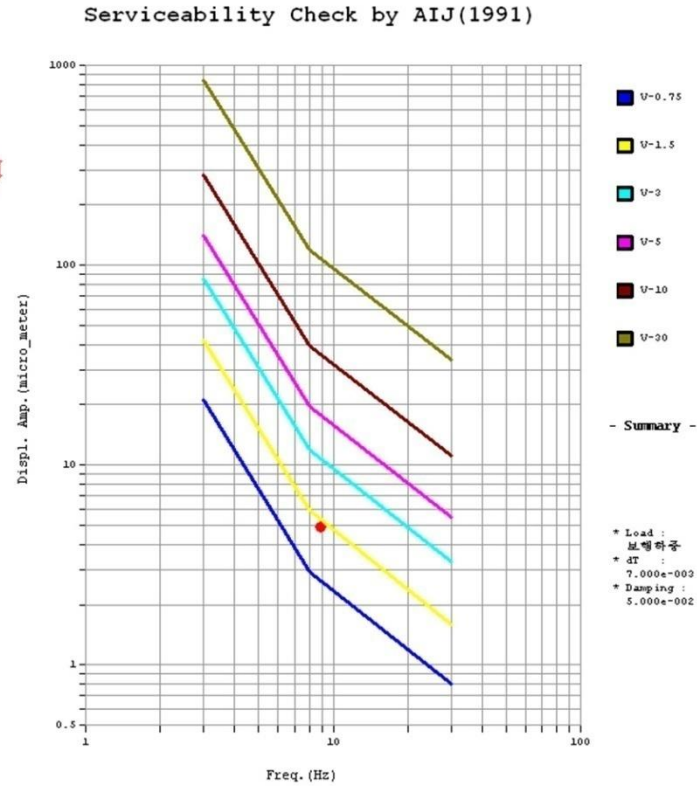
### <최대 변위진폭 검토>

- 시간이력해석결과 실측고유진동수와 유사한 9Hz 정도의 값을 나타냄
- ➔ 일본 거주성능평가기준에 따른 **사용성 만족**

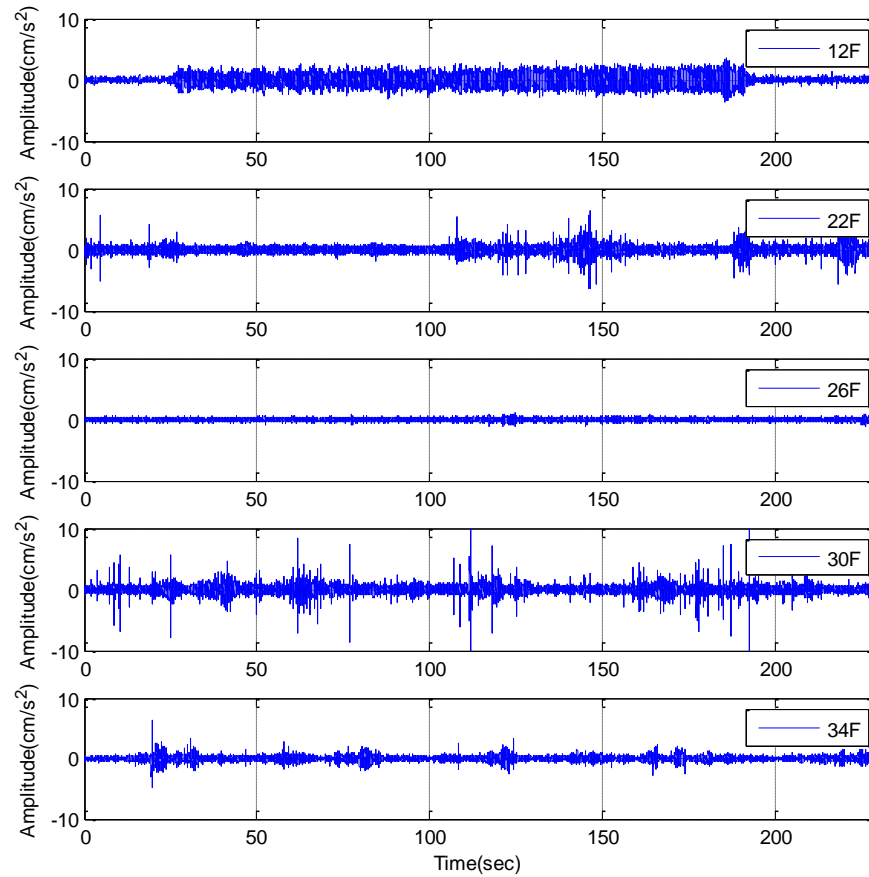
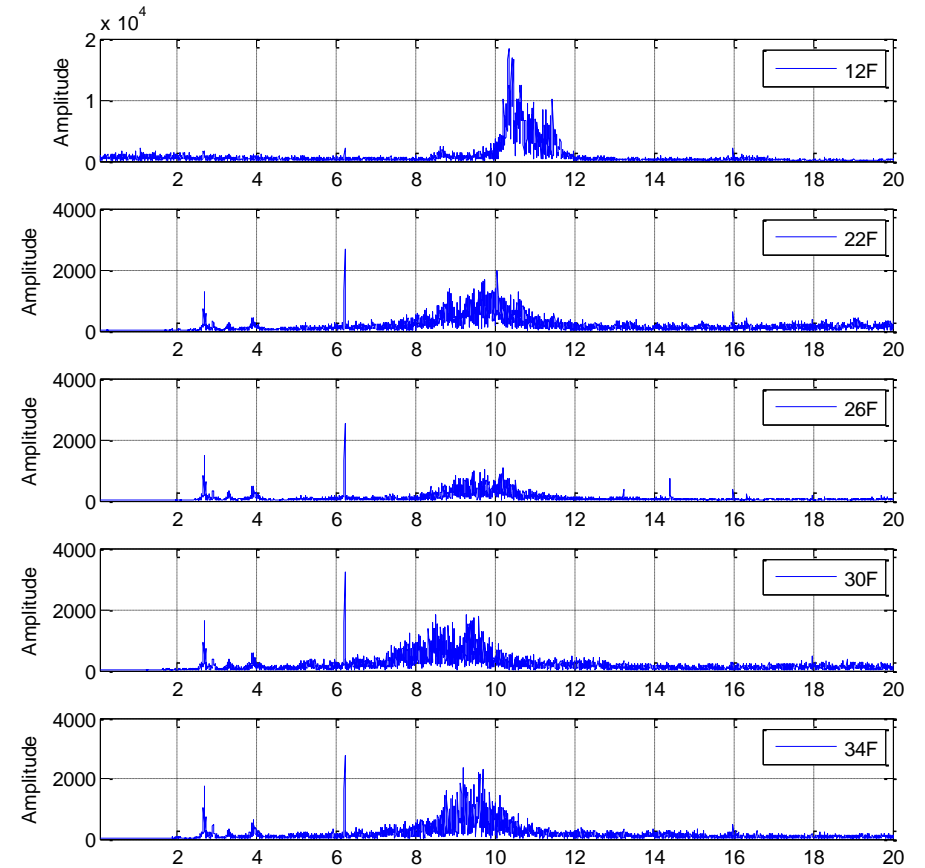
스피닝실 운영에 따른 고층부 가속도 응답 변화 특성 관측되지 않음

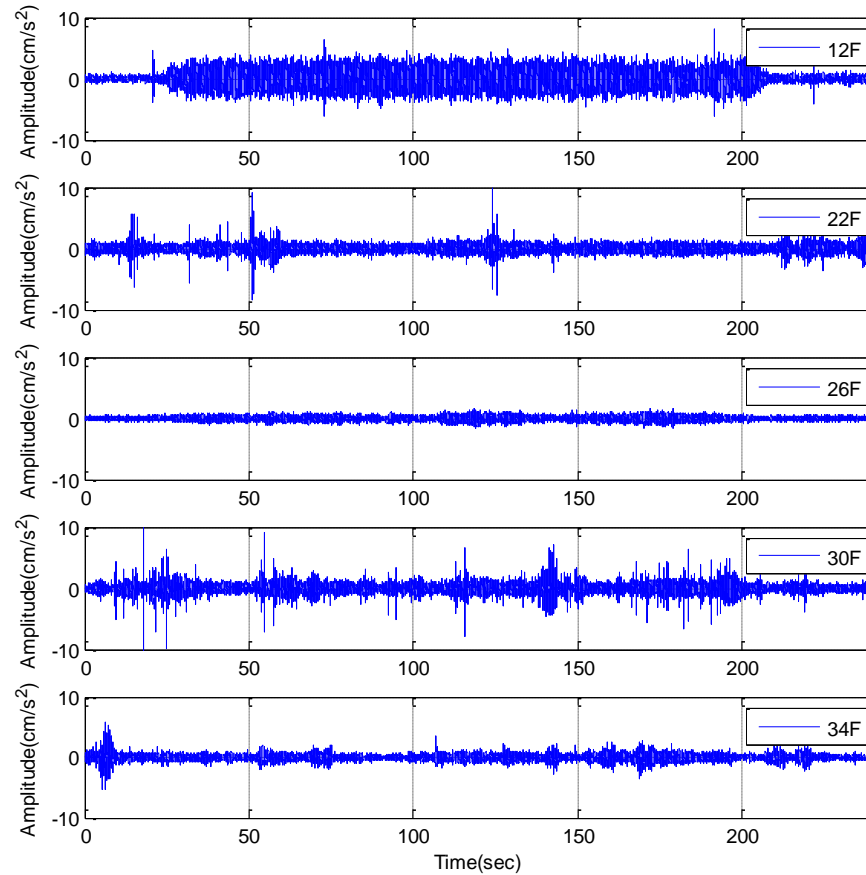
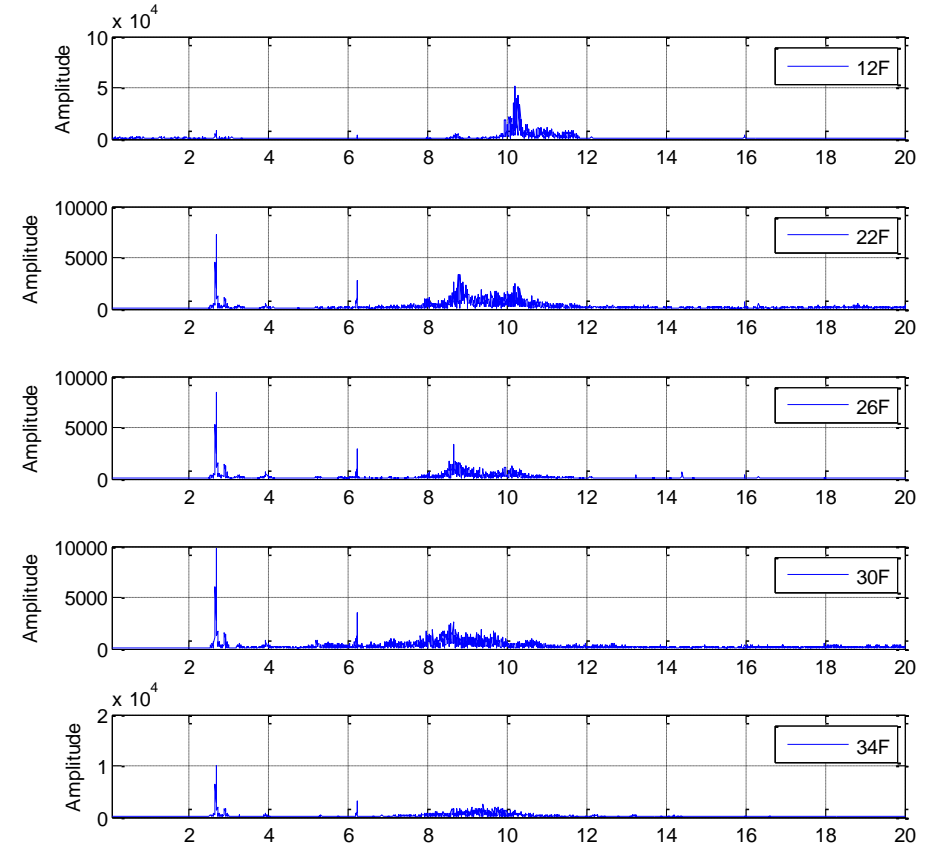
런닝머신 운영에 따른 고층부 가속도응답 변화특성 관측되지 않음

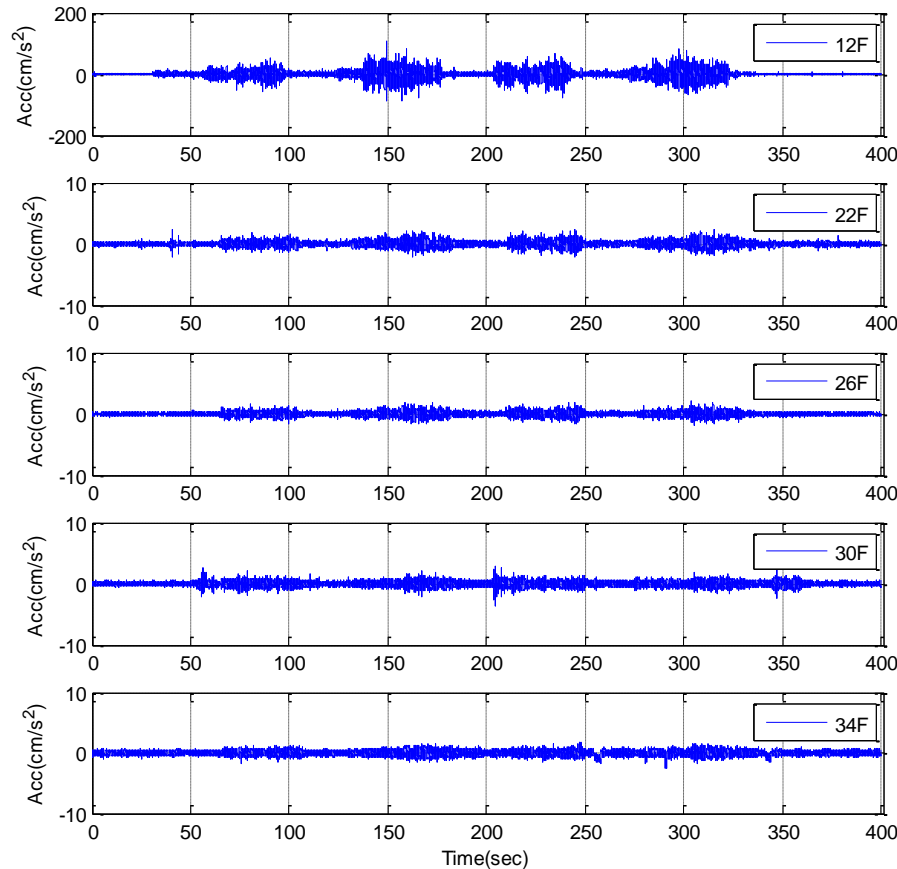
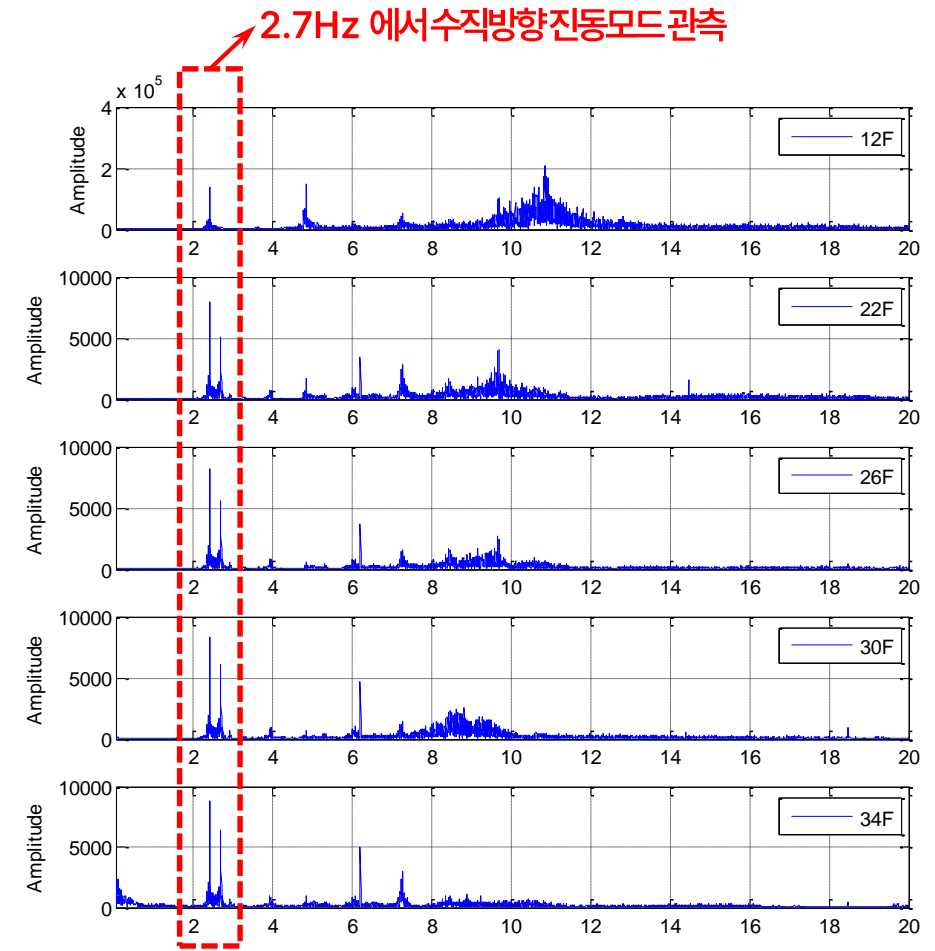
집단리듬운동시연1:12층 바닥판 응답 크기에 따라 고층부 가속도 응답도 동일하게 증폭

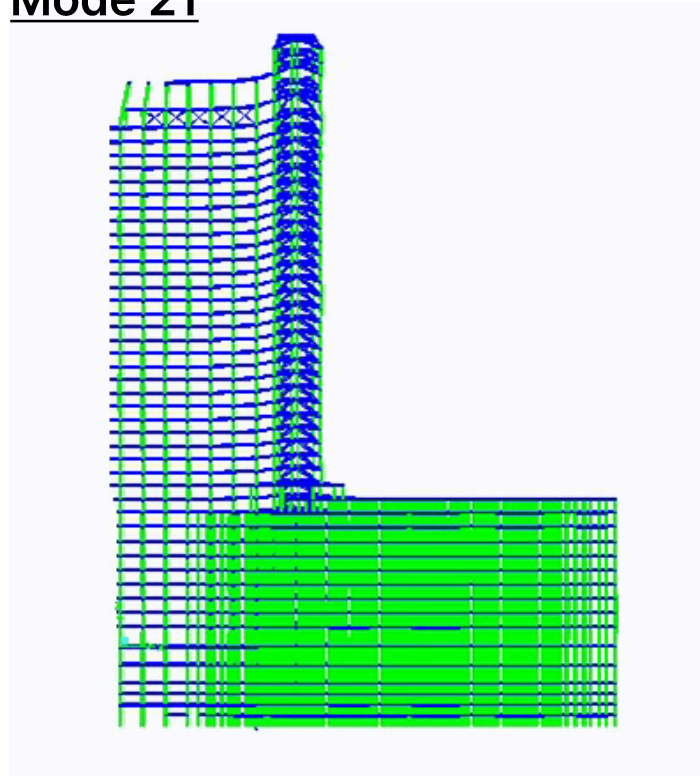
Mode 21

period = 0.414 sec  
frequency = 2.42 Hz

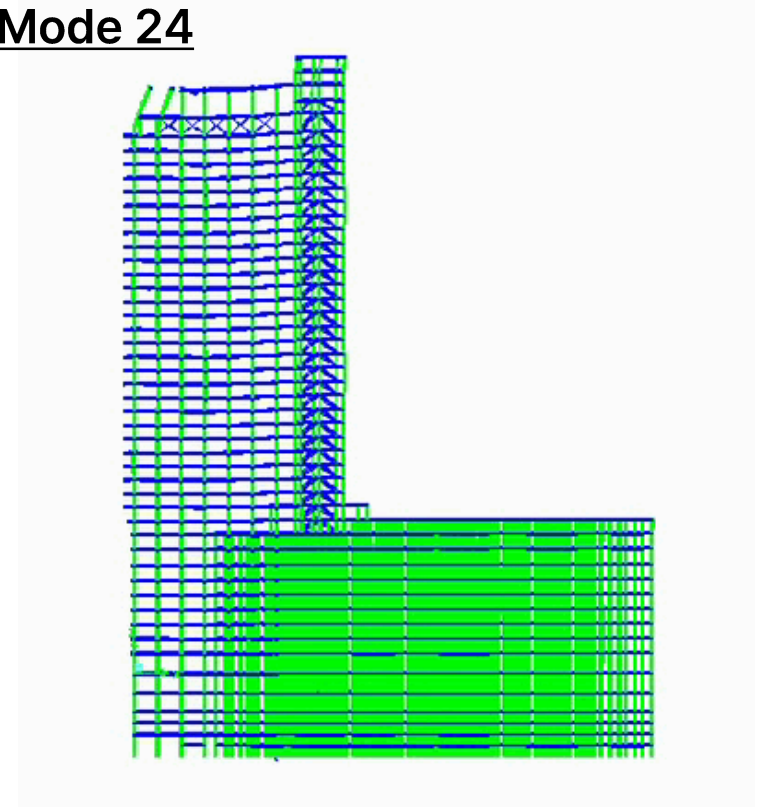
Mode 24

period = 0.370 sec  
frequency = 2.70 Hz

(1) 진동 원인 : 12층 피트니스 센터에서 수행된 집단 리듬운동이 테크노마트의 수직 고유진동수인 2.7Hz와 공진 현상을 발생시켜 수직 진동을 증폭시킴. (최대진폭 0.5 mm 이하)

- 진동저감장치 활용
  - Hybrid 제진장치
- 12층 바닥판 방진공사
- 수평진동 : 능동형 제진장치(AMD)  
수직진동 : 수동형 제진장치(TMD)
