# 테크노마트 건물 이상진동 현상 원인 규명 및 대책

정 란 | 단국대학교 건축공학과 석좌교수

# 테크노마트 건축물 개요

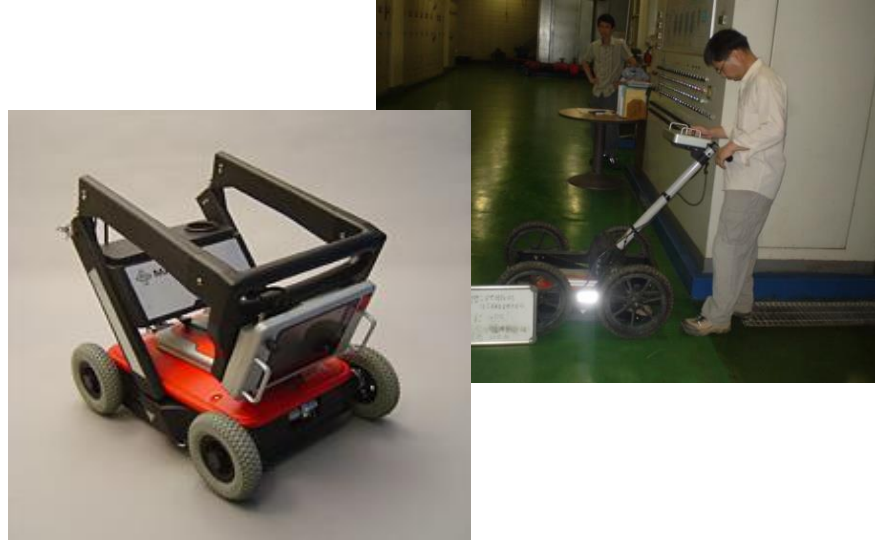
## ■ 기초상태조사: 도면과 일치

- G.P.R 탐사를 실시하여 기초 최하중 슬래브 두께 파악
- 6개소 측정하여 기초조사보고서 별도 첨부
- 기초 및 내수압판 두께 도면과 일치함
- 기초침하 및 변형 등 특이사항 없음

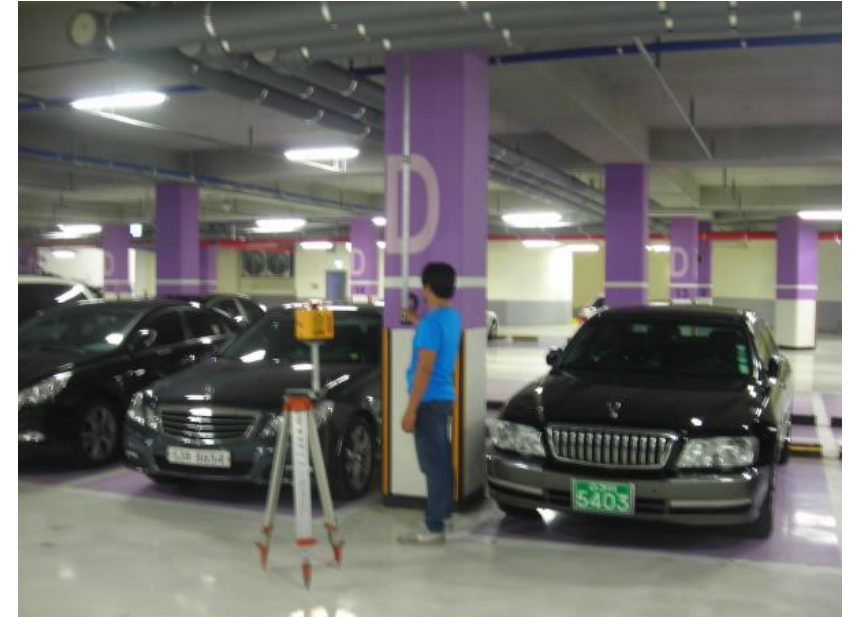
## ■ 건물 수평도 조사: 제한값 만족

- 보 및 슬래브의 수평도 측정
- 조사층 : 지하 4층, 지하2층, 지상3층  
지상15층, 지상27층, 지상30층,  
지상34층, 지상38층

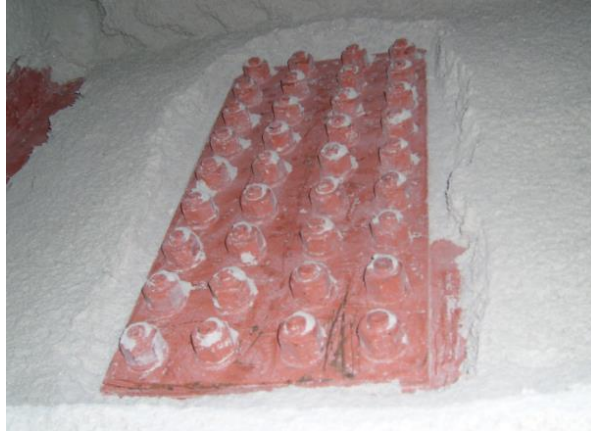
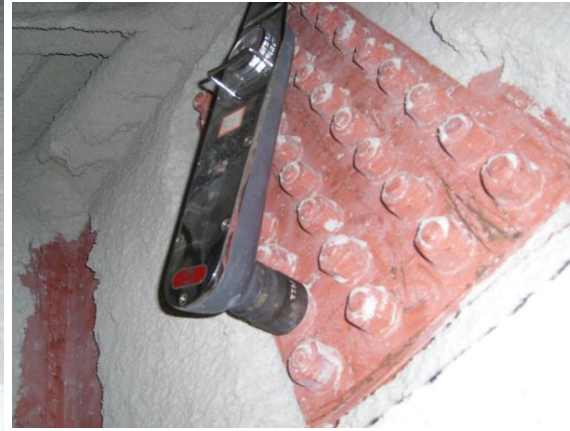
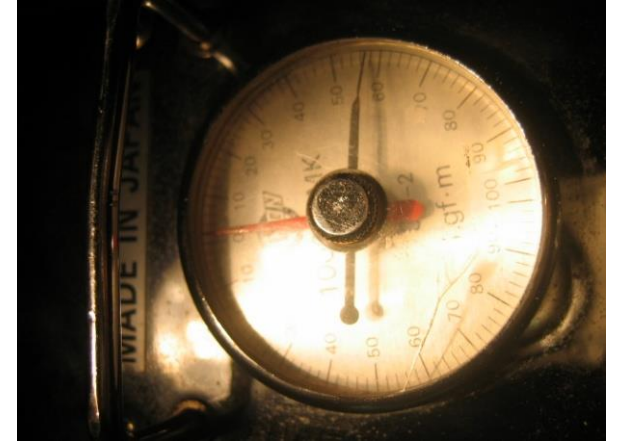
## ■ 골조 접합부 검사(볼트): 도면과 일치

- 볼트접합부 : 36-M22(실측)  
36-M22(도면)
- Plate size : 320X685x15t(실측)  
315X680x15t(도면)

- 볼트접합부 볼트개수 및 접합 plate 실측결과  
도면과 일치함.
- TS볼트 pin tail의 정상적인 시공 상태 확인
- 토크렌치를 이용하여 볼트 축력 확인  
→ 표준볼트장력 이상임을 확인

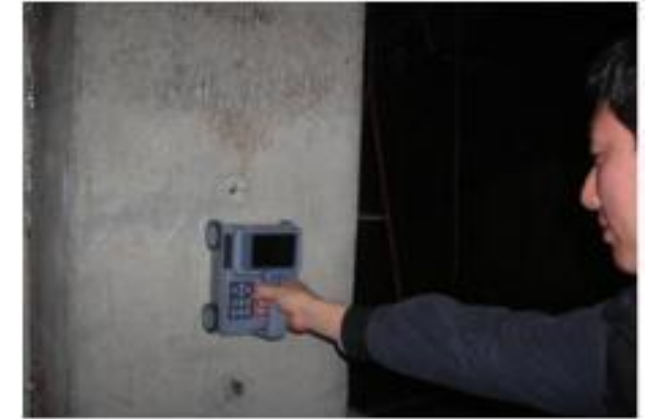
## ■ 철근배근 상태: 대체로 일치하며, 안전성 확보

지하 2~ 4층에 대한 조사결과 대체로 도면과 일치, 구조안전성 검토 결과 안전성을 확보하고 있는 것으로 파악됨.

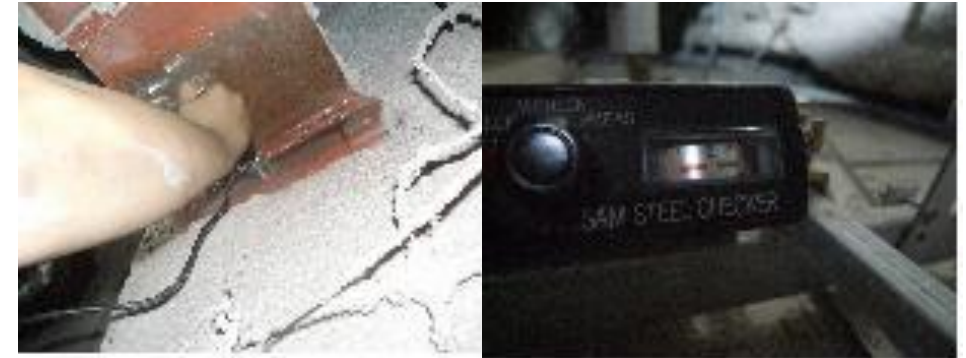
### <지상층 강종 확인>

: SS41과 SWS50 사용 확인 → 도면표기사항과 일치

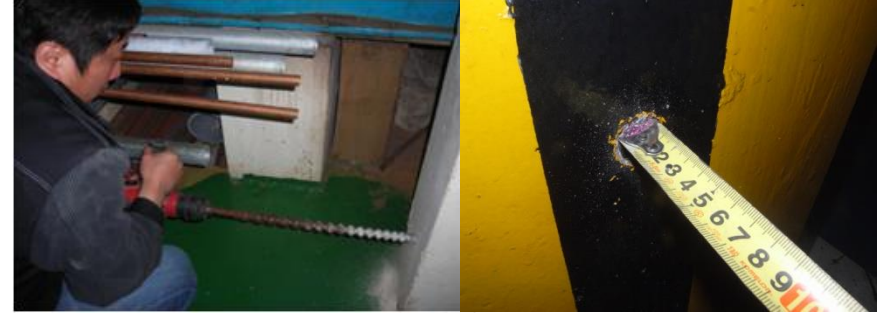
<콘크리트 중성화 - 페놀프탈레인 법>

콘크리트 중성화(mm)					
구 분	부재1		부재2		계산 중성화 깊이
지하5층 기둥	3mm	A등급	3mm	A등급	약 13년 경과 → 13.3mm
지하4층 기둥	3mm	A등급	4mm	A등급	
지하3층 기둥	2mm	A등급	1mm	A등급	
지하2층 기둥	5mm	A등급	3mm	A등급

중성화깊이가 피복두께(40mm)의 0.25배 이하로 콘크리트 성능저하등급은 A등급

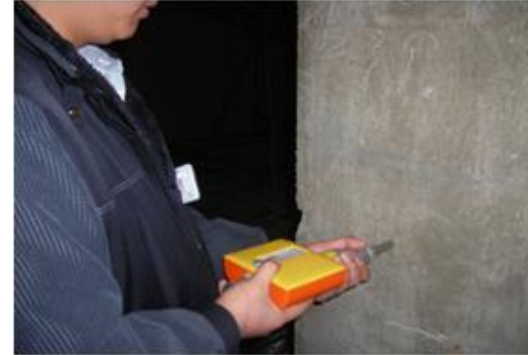
<콘크리트 압축강도 측정 - 반발경도법>

- 비파괴검사를 통한 콘크리트압축강도는 각 부재별로 설계강도를 초과함

➔ 콘크리트 강도에 대한 상태평가등급은 A등급 (일부 균열이 발생한 부재는 B등급)
